Projektbericht: Sanierung Waschanlage, Car-Wash-Center Walldorf

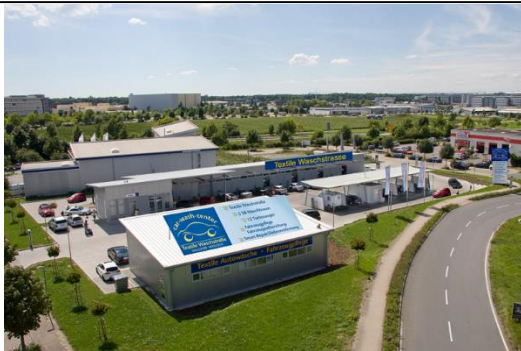
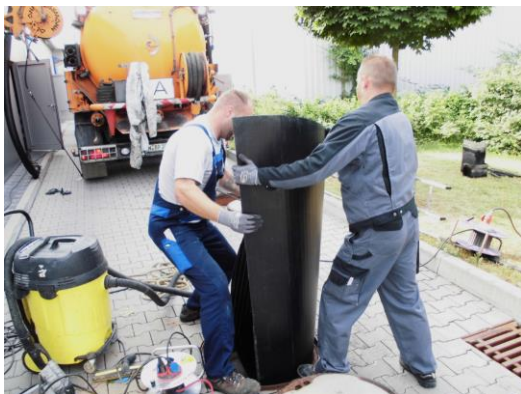
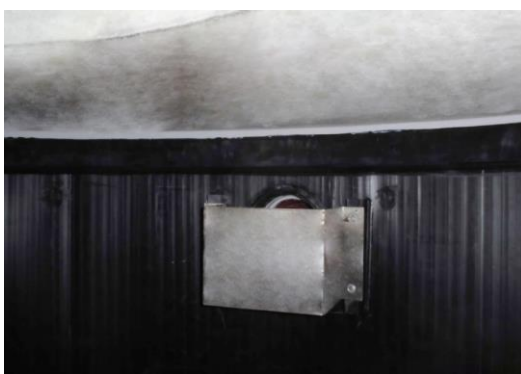
Das 2009 eröffnete Car-Wash-Center im badischen Walldorf, südlich von Heidelberg, verfügt über eine 50 m lange, hochmoderne Waschstraße sowie fünf Waschboxen zur Selbstbedienung. Das Wasser für die Fahrzeugreinigung wird durch eine biologische Wasseraufbereitung gereinigt, im Kreislauf geführt und umweltfreundlich wiederverwendet. Da die Behälterbeschichtung in drei Schlammfängen und im Abscheider Schäden aufwies und sich an mehreren Stellen Teile gelöst und Blasen gebildet hatten, war eine Sanierung der unterirdischen Behälter unumgänglich.

Bei der Sanierung der unterirdisch eingebauten Stahlbetonbehälter kam das Sanierungssystem NeutraRepair von Mall zum Einsatz. Es besteht aus vorgefertigten PE-HD-Plattenelementen, mit denen die beschädigten Boden- und Wandbereiche ausgekleidet wurden. Nach der schnellen und fachgerechten Montage durch das Mall-Service-Team konnte die Anlage sofort wieder in Betrieb genommen werden; die Ausfallzeiten beschränkten sich auf ein Minimum. Die Auskleidung gewährleistet wirksamen und dauerhaften Schutz gegen hohen chemischen und mechanischen Angriff.
