Projektbericht: Abscheidersanierung, Liebherr Baumaschinen, Münster

Bauherr: Liebherr Baumaschinen
Dortmund GmbH, Münster
Sanierung: Mall GmbH
Ausführung: Februar 2011

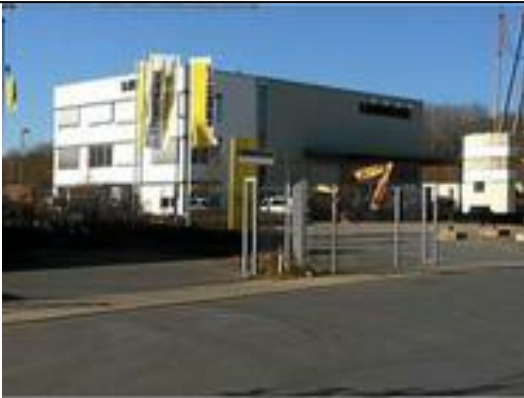
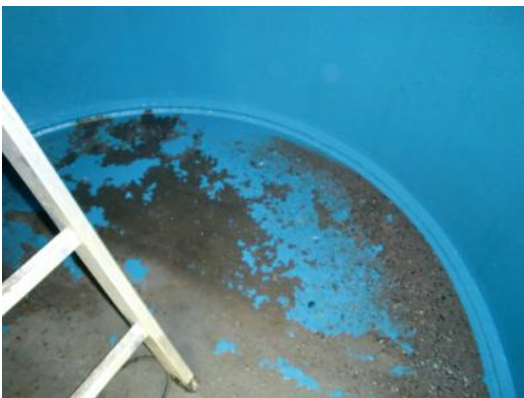
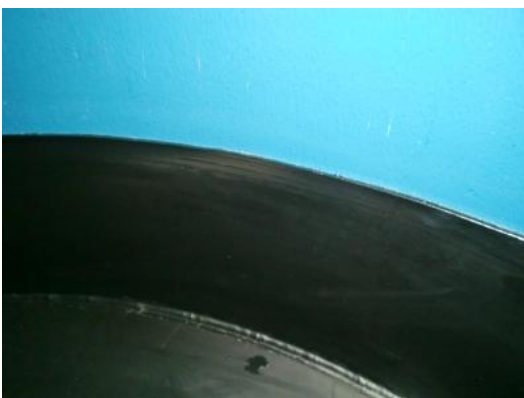
In der Abscheideranlage, die den Wasch- und Abfüllplatz auf dem Firmengelände des Liebherr Baumaschinenservices in Münster entwässert, hatte sich die blaue Deckbeschichtung am Boden der Anlage auf ca. 70% der Fläche vom Untergrund abgelöst. Laut Bericht von der Generalinspektion war die Beschichtung an den Seitenwänden jedoch intakt und frei von Schäden. Da der Schaden ausschließlich die Beschichtung der Bodenplatte betraf, muss es zu einer Aufkonzentration von aggressiven Medien in diesem Bereich gekommen sein. Eine Instandsetzung der Anlage war erforderlich.

Die beschädigten Boden- und Wandbereiche der Abscheideranlage wurden mit dem NeutraRepair-Sanierungssystem aus vorgefertigten PEHD-Plattenelementen ausgekleidet. Nach der schnellen und fachgerechten Montage durch das Mall-Serviceteam konnte die Anlage sofort wieder genutzt werden; Ausfallzeiten beschränkten sich auf ein Minimum. Die Auskleidung gewährleistet wirksamen Schutz gegen hohen chemischen und mechanischen Angriff.
